## 施設研修会に参加して

### 鶴見川 川和遊水地

### 鶴見川流域センター、鶴見川多目的遊水地 研修記

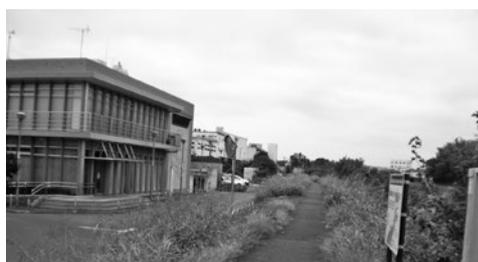
川和遊水地管理棟（右側が鶴見川）

この施設は、鶴見川沿いに高さ4.5m、長さ30mの越流堤（計画水位5.8mより低い部分）を設置することにより、鶴見川が増水した際の一時貯水施設となっています。その貯水容量は、12万m<sup>3</sup>となっており、鶴見川の水位を17cm抑えることで、氾濫水位を超えることを防止しているそうです。

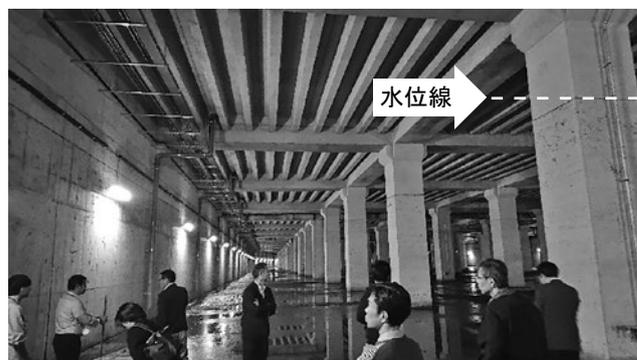
～遊水地内部 台風19号時の貯水水位～

普段であれば遊水地内に水は無いとのことでした。しかし訪問した際は、関東地方、甲信地方及び東北地方に甚大な被害をもたらした台風19号が通過した後であったため、地盤支柱約4.5mの位置に遊水地内へ貯水されたことが確認できる跡を見ることができました。今回の対応で10回目の貯水であり、その時の流入状況は、貯水容量の約8割にあたる9.8万m<sup>3</sup>とすることで、過去3番目の流入量とのことでした。対応していただいた職員の方も、見学時にここまできれいに貯水の跡がみられるのは、本当にタイミングが合わないと見ることができないので、良い体験をされていますと、仰っていました。

また、貯水された水は、鶴見川の水位を見ながら、排水樋管より、約10時間（12万m<sup>3</sup>満水時）掛けて、排水されるとのことでした。
